# **Ville de Gignac la Nerthe**

## **Tunnel du Rove**

# Tête nord du tunnel

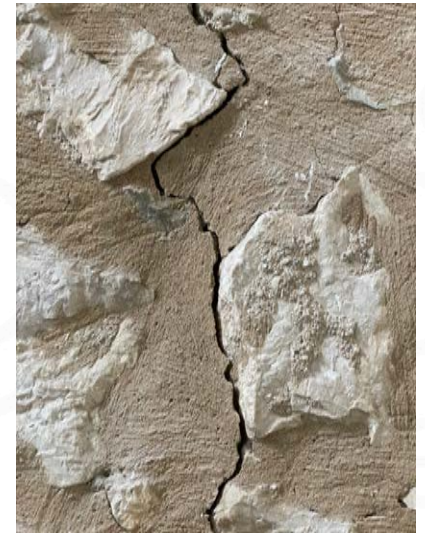
- Les mouvements de bâtiments, tant publics que privés, constatés notamment en septembre ont ravivé les plus fortes inquiétudes au sujet du tunnel.
- En effet, un certain nombre de bâtiments, dont une partie situés sur l'emprise du tunnel, ont fait apparaître des fissures dont certaines ont généré des constats de périls imminents avec évacuation des habitants.
- Si l'année 2022 a été marquée par une sécheresse historique en France et en Europe, comment ne pas s'interroger pour les bâtiments qui ont subi de fortes dégradations et qui se situent dans l'emprise même du tunnel

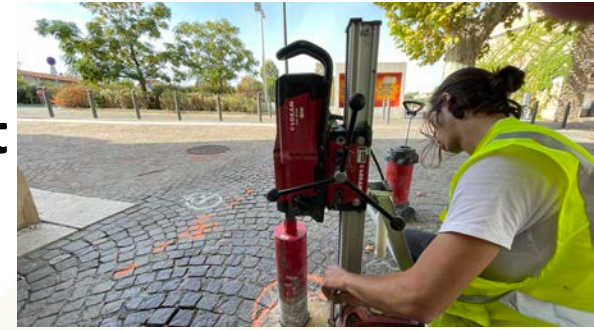
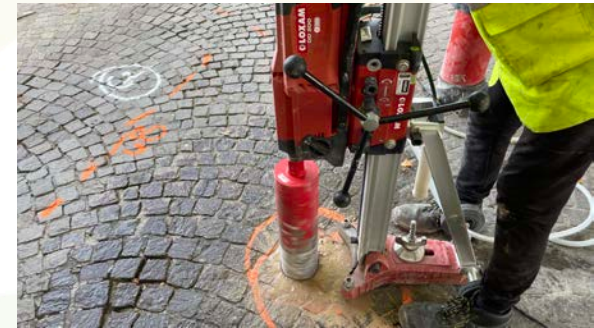
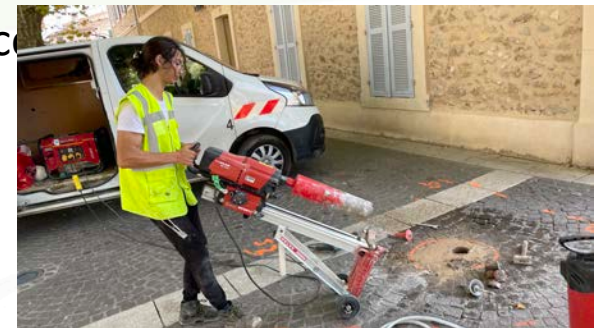
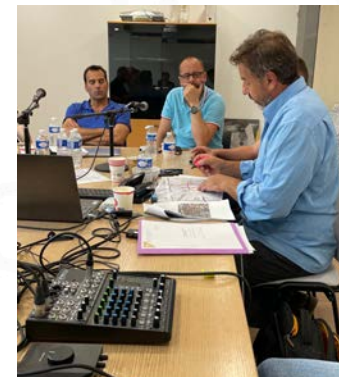
# Plusieurs structures expertes suivent dorénavant à la fois cet ouvrage mais aussi la surface :

- Le CETU (centre d'études des tunnels)
- Le BET Ginger
- GO-XPR (Laurent Duparc, géologue, Géophysicien, ingénieur géotechnicien)
- Fabrice Teboul (expert près la cour d'appel d'Aix en Po  
près la cour de Marseille et président de la cellule nationale de recherche incendie)
- Société Eliaris avec pose de sondes pour suivre les éventuels mouvements de la mairie et de l'église notamment
- Le SDIS 13
- Le BRGM (bureau de recherches géologiques et minières)

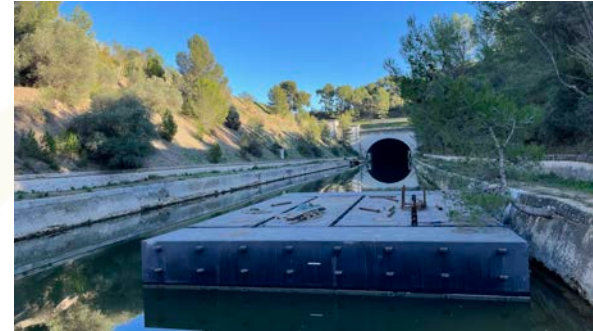
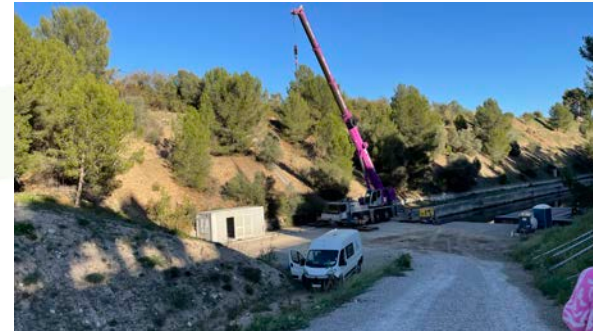
- La **dimension de l'ouvrage** (22 mètres de large, 15 mètres de haut), des berges en partie abimées, une hauteur d'eau d'environ 4 mètres, rendent **l'analyse de la voute particulièrement complexe** à mettre en œuvre
- **Une barge a du être amenée** à la tête nord puis être montée et enfin une nacelle a été posée sur cette barge. L'objectif étant que les experts puissent analyser de très près la voute

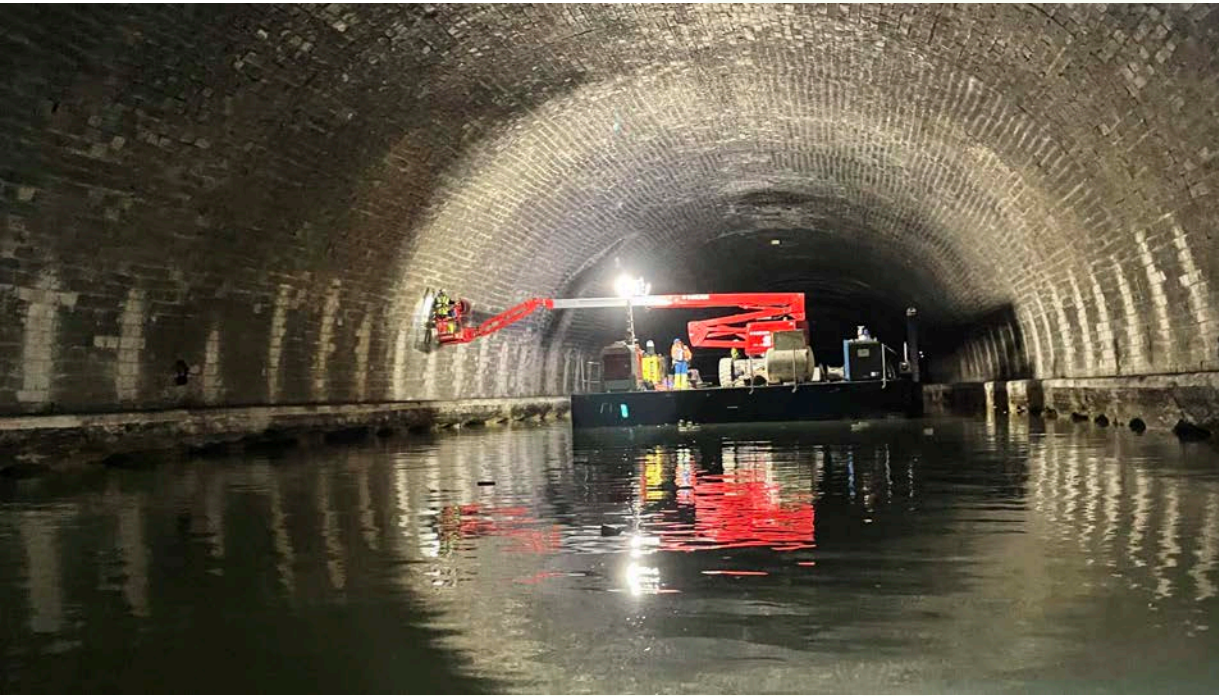
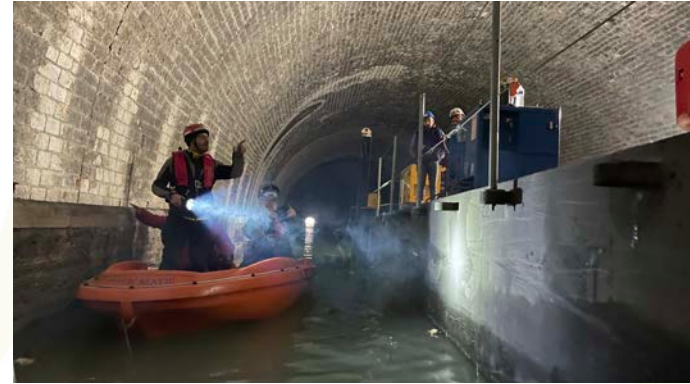
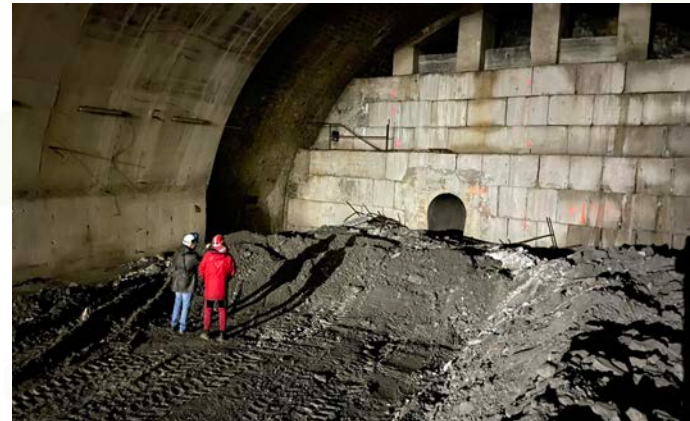
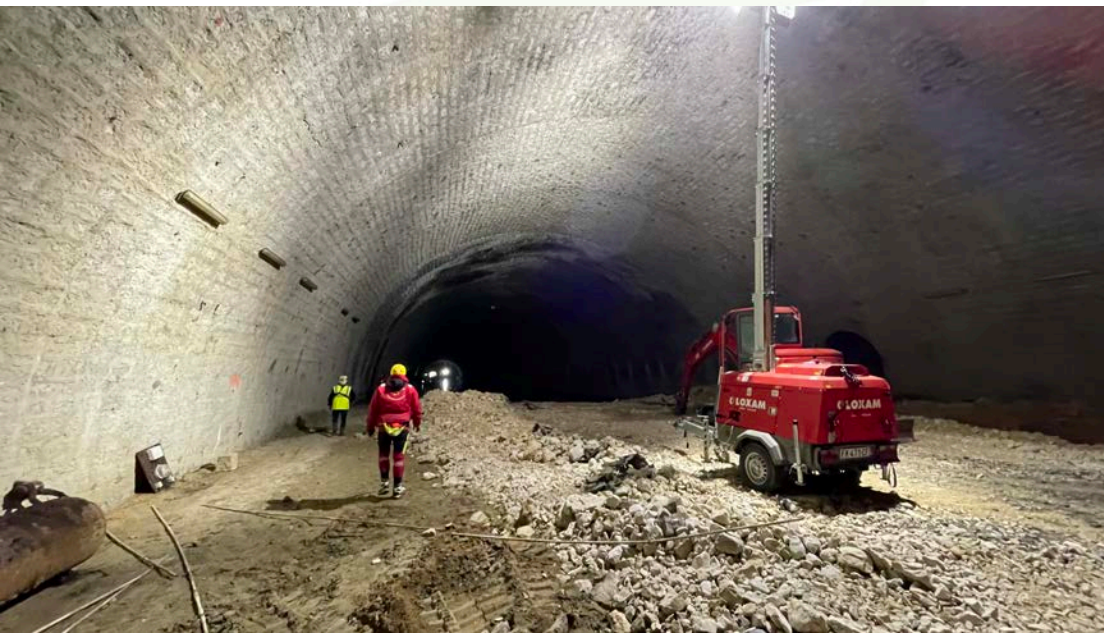
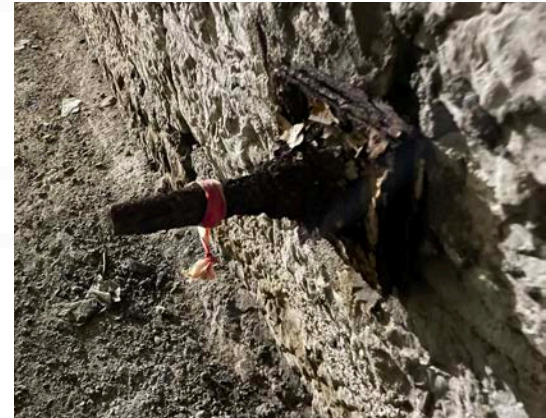
# Quelques illustrations

- Au droit de la zone évacuée par la mairie, **le CETU n'a pas observé d'évolution majeure (visible) de l'état du revêtement** (pas de nouveaux désordres significatifs ou d'évolution notable des désordres existants) par rapport aux observations effectuées dans la période 2004/2007
- Certains « défauts » notamment au niveau de la déformation ou du « déplacement » de certains anneaux n'avaient pas été notés dans les visites antérieures (2004/2007) mais, selon le CETU, ces mouvements pourraient dater de l'époque du creusement du tunnel. Il ne semble donc pas y avoir d'évolution notable

- Des décalages de plusieurs cm entre anneaux consécutifs ont été relevés durant l'inspection du CETU. Ces désordres géométriques n'étaient pas reportés sur les anciens relevés d'inspection. Pour autant, il s'agit de désordres que l'on peut rencontrer sur les tunnels de cette dimension construits à cette époque, souvent d'origine, lors du creusement
- Concernant la corrosion de certaines têtes d'ancrage observée dans certains secteurs, le CETU précise qu'il s'agit de boulons à ancrage réparti et non de tirants, le scellement des boulons semble bien réalisé et sain.

- Il est à noter toutefois que des réparations ponctuelles peuvent être à envisager sur le revêtement, notamment au niveau de certaines fuites d'eau, de joints à rétablir ...
